RELATÓRIO FOTOGRÁFICO E LAUDO DAS CONDIÇÕES GERAIS DOS IMÓVEIS

EXERCÍCIO 2023

LOCAL: Avenida Senador Souza Naves, 605 - Centro, Ibiporã/PR
DATA DA VISTORIA: 28/06/2023

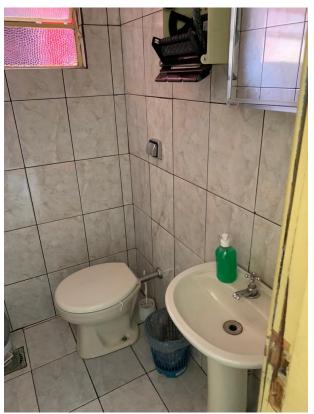
Imagem 127: Banheiro (Recepção) - porta danificada (s/maçaneta e fechadura)

<u>OBSERVAÇÕES:</u> Há pisos cerâmicos no refeitório que necessitam de substituição, pois apresentam descolamento do contrapiso e quebras; A porta do banheiro da recepção está danificada e com ausência de maçaneta e fechadura; Há uma parede que necessita de massa corrida e pintura devido a reparo na alvenaria.
