RELATÓRIO FOTOGRÁFICO E LAUDO DAS CONDIÇÕES GERAIS DOS IMÓVEIS

EXERCÍCIO 2023

LOCAL: Avenida Senador Souza Naves, 605 - Centro, Ibiporã/PR
DATA DA VISTORIA: 28/06/2023

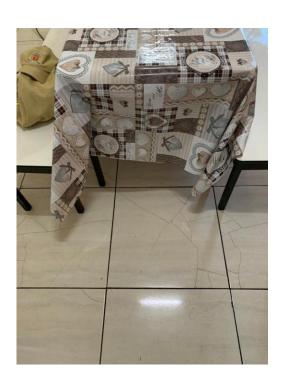
Imagem 104: Piso cerâmico danificado (Refeitório)

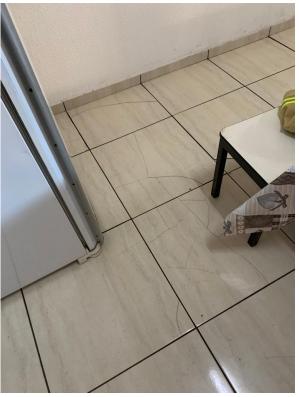
Imagem 106: Piso cerâmico danificado (Refeitório)

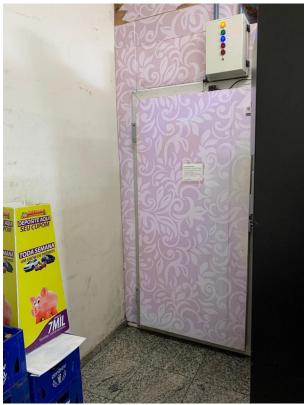
Imagem 69: Casa de máquinas das prateleiras de congelados

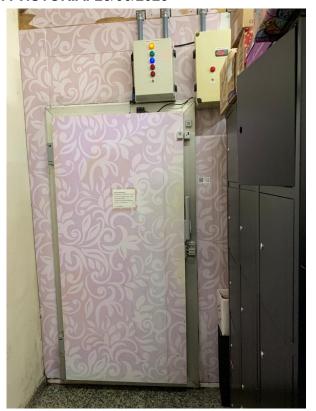
Imagem 70: Casa de máquinas das prateleiras de congelados

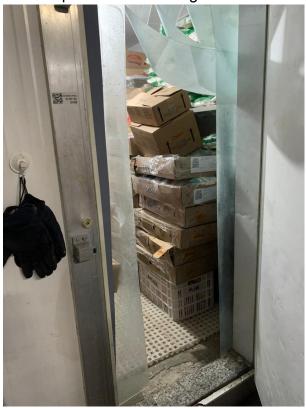
Imagem 71: Porta de acesso à câmara fria de congelados

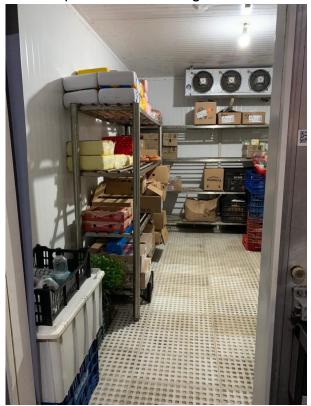
Imagem 72: Porta de acesso à câmara fria de refrigerados

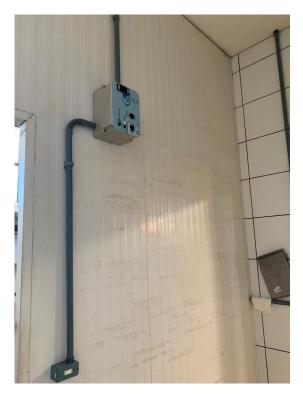
Imagem 74: Dispositivo de controle de refrigeração

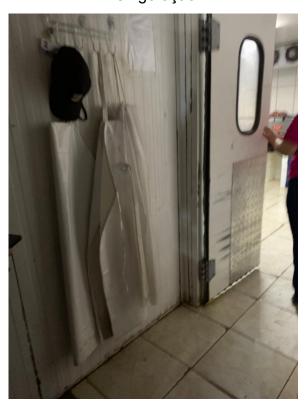
Imagem 76: Porta de acesso à sala de corte/preparo de carnes

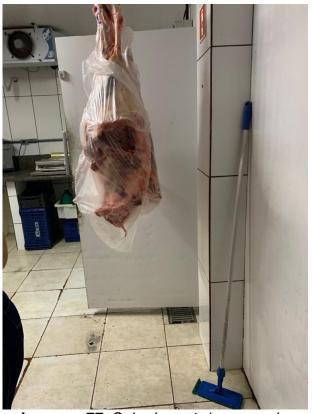
Imagem 77: Sala de corte/preparo de carnes

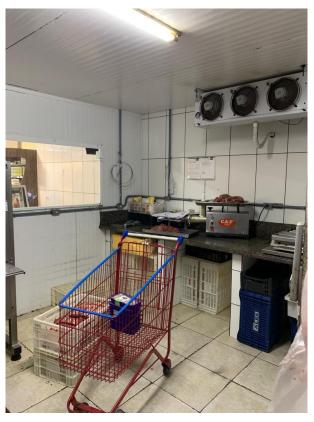
Imagem 78: Sala de corte/preparo de carnes

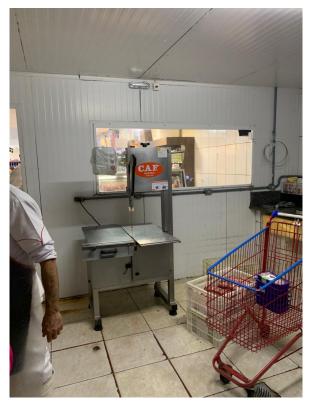
Imagem 79: Sala de corte/preparo de carnes

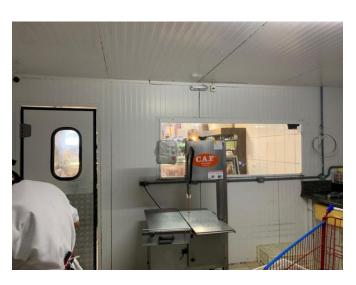
Imagem 80: Sala de corte/preparo de carnes

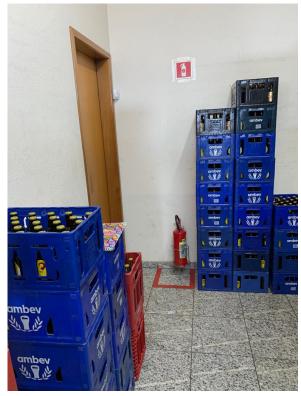
Imagem 81: Salão principal com vista para a porta do escritório administrativo

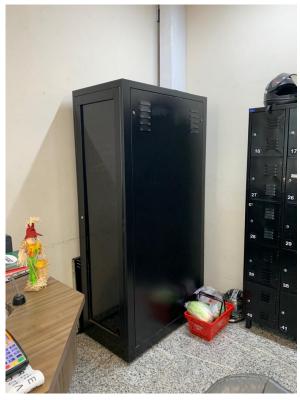
Imagem 82: Escritório administrativo no salão principal

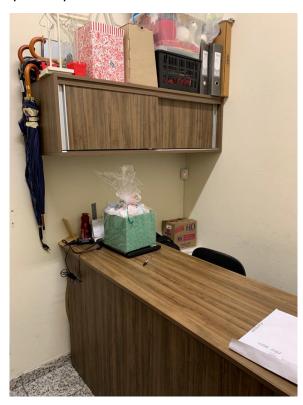
Imagem 83: Escritório administrativo no salão principal

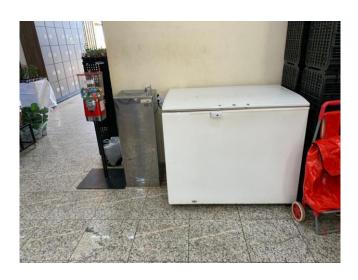
Imagem 87: Bebedouro no salão principal

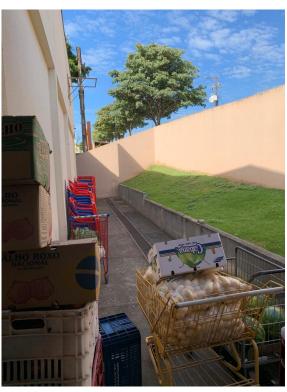
Imagem 88: Corredor lateral externo direito da edificação

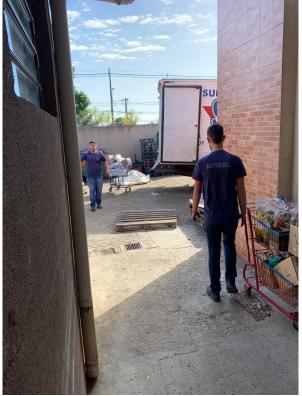
Imagem 89: Pátio para recebimento/transporte de mercadorias

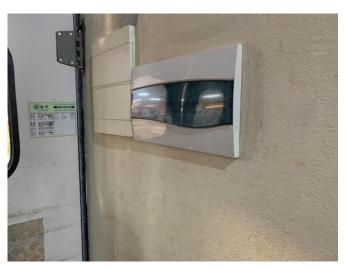
Imagem 92: Quadro de distribuição de energia

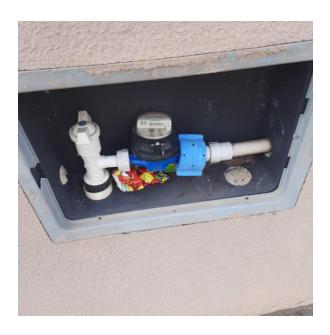
Imagem 93: Hidrômetro

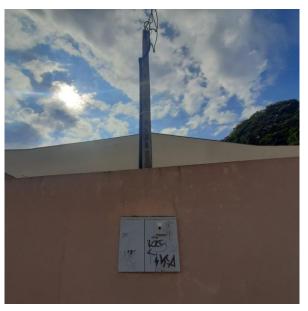
Imagem 94: Padrão de entrada de energia e hidrômetro
